《教育資料》 ごみ処理施設の事故被害の実態

2013年2月

(公社)全国市有物件災害共済会

作成: ㈱環境戦略研究所

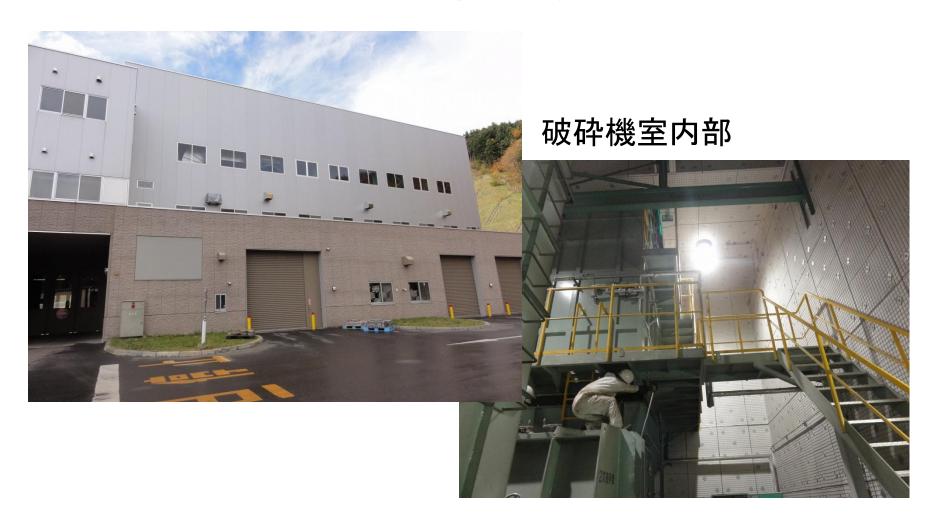
1. コンベヤ火災① 施設外観

- ・破砕機から出火
- 機械選別室内のすべての機器類が被災
- 特にコンベヤから延焼
- 鉄骨、外壁パネルも熱や炎で被害
- 見学者通路等直接被害がない部分もすす被害
- 原因は未確定だが、可燃性ガスへの引火か?
- 共済金:約6億円
- 復旧費用:約10億円(建物2億、機器8億)

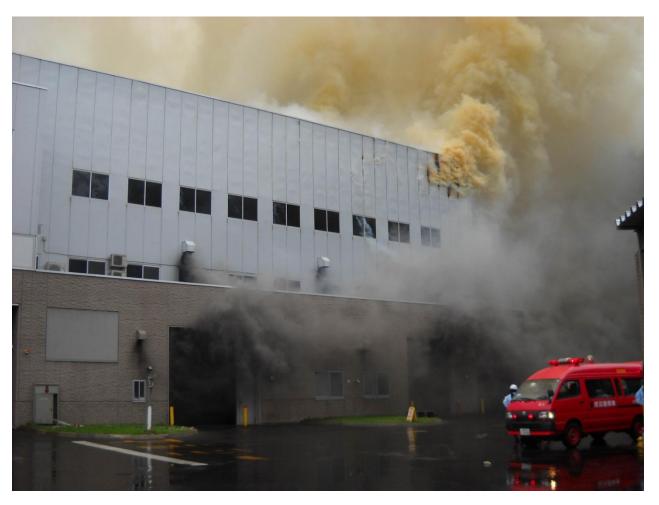
1. コンベヤ火災① 煙の発生

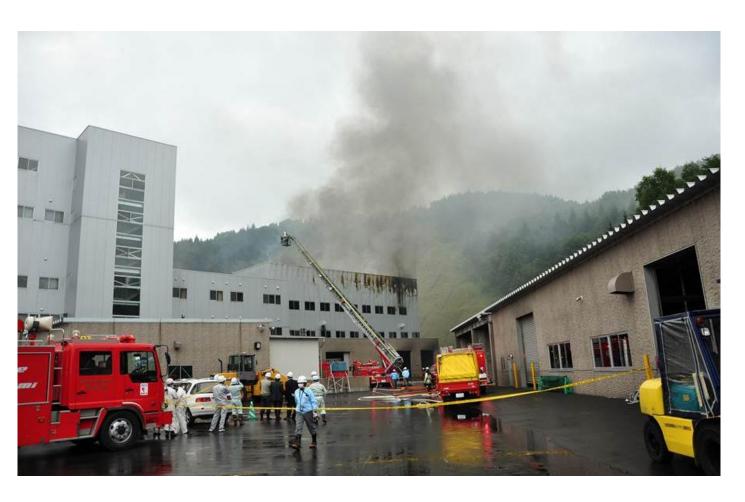
1. コンベヤ火災① 火勢弱まる

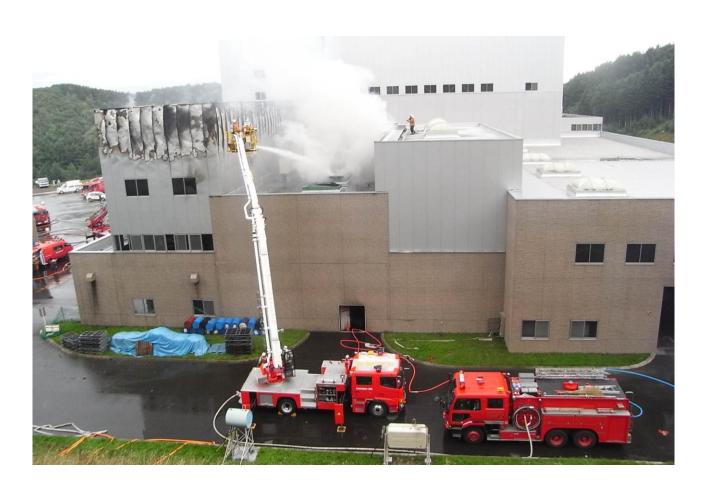
1. コンベヤ火災① 概ね鎮火

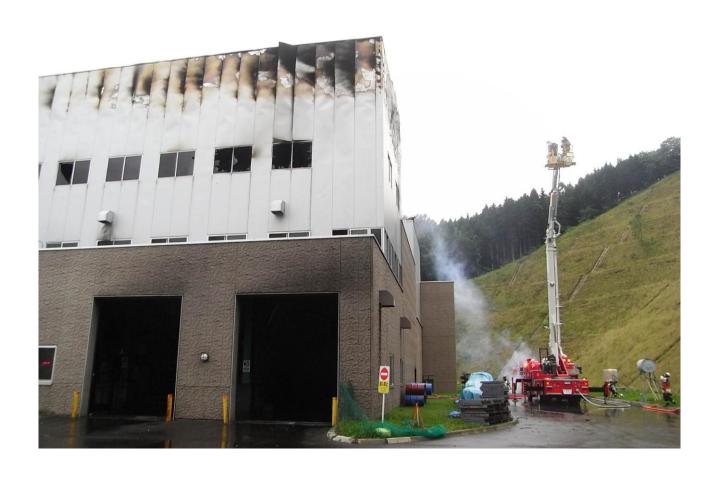
1. コンベヤ火災① 概ね鎮火、上層部の被害大

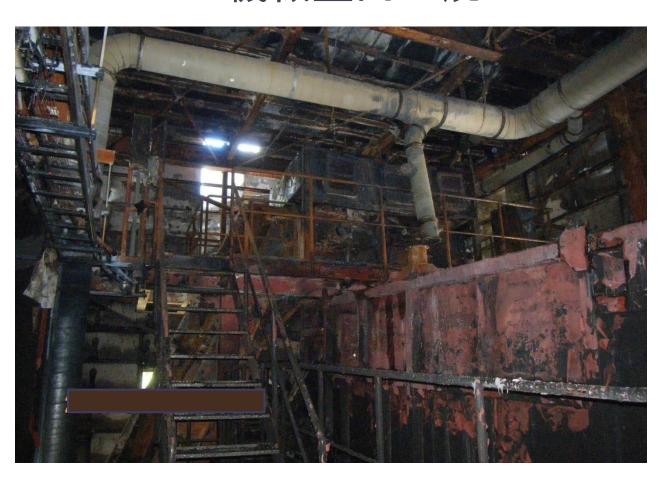
1. コンベヤ火災① 機械室内全焼

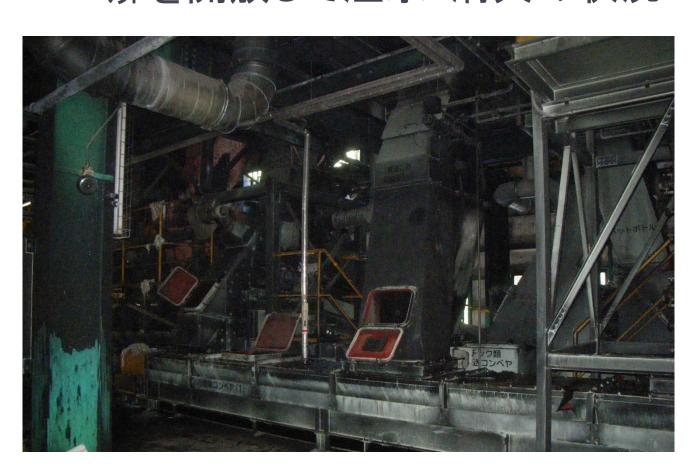
1. コンベヤ火災① 扉を開放して注水・消火の状況

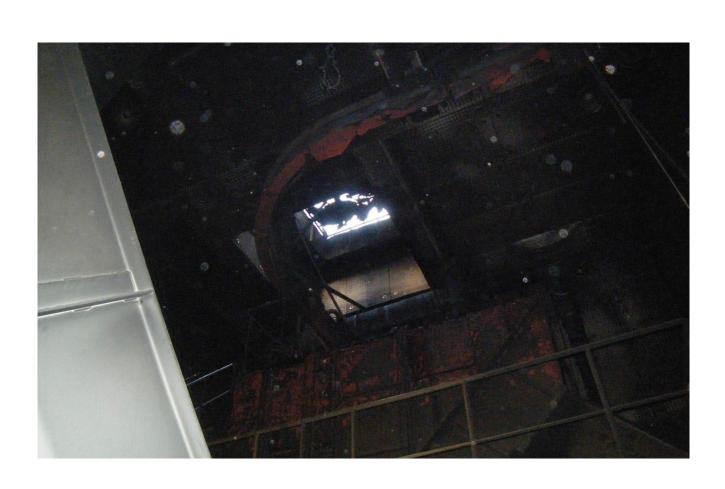
1. コンベヤ火災① 室内全体にすすが付着

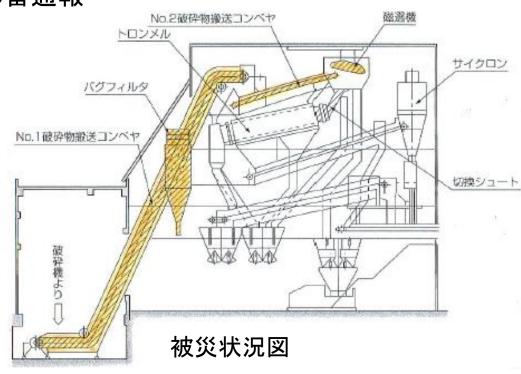
3-1. コンベヤ火災②

火災発生場所: 搬送コンベヤ

直後:直ちに消火器で消火

6分後: 火勢が衰えないので119番通報

• 反省: 昼休みで発見が遅れた

はめ殺し窓を排煙窓に改造 消火機能の強化 モニターの視認性向上

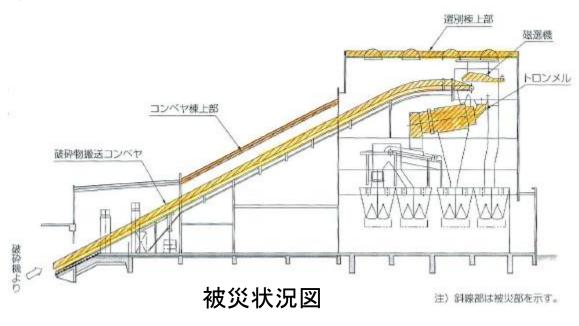
3-1. コンベヤ火災(3)

・ 火災発生場所: 搬送コンベヤ

21時頃:自動火災報知機作動

直後:建屋内煙蔓延、火災は選別設備に達していた

消防到着:煙で火元分からず、有効な注水が出来なかった

火災感知器の強化 消火散水装置の強化 コンベヤカバーの着脱容易に

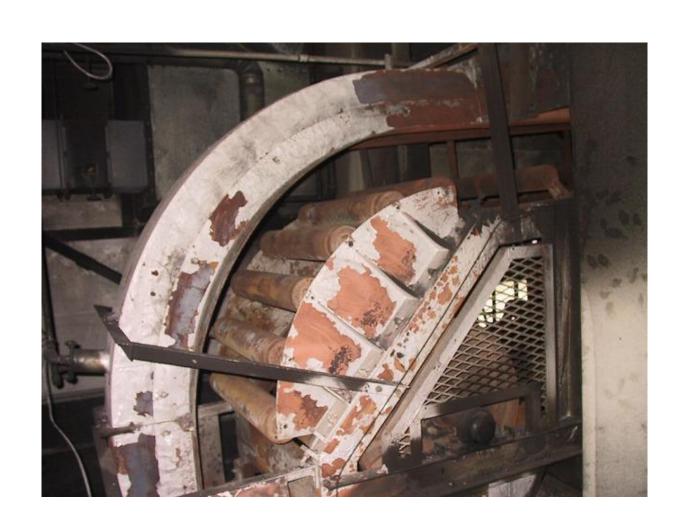
垂直搬送コンベヤ:コンベヤベルト焼失

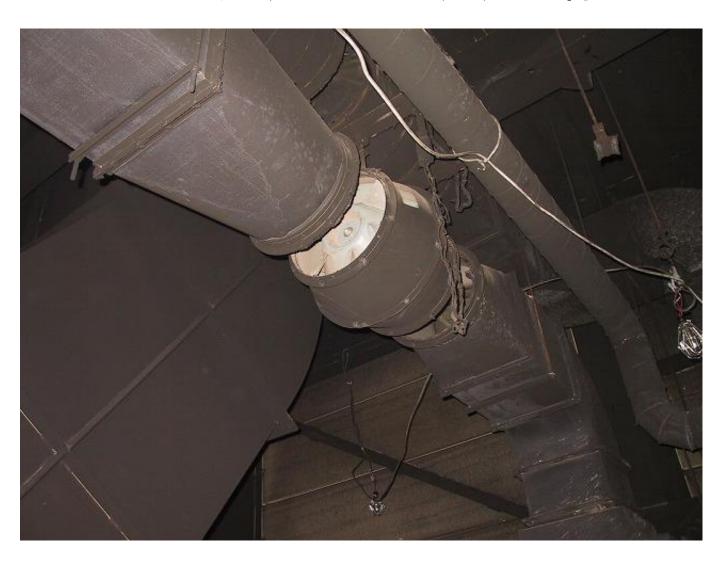
天井、ダクトにすす付着

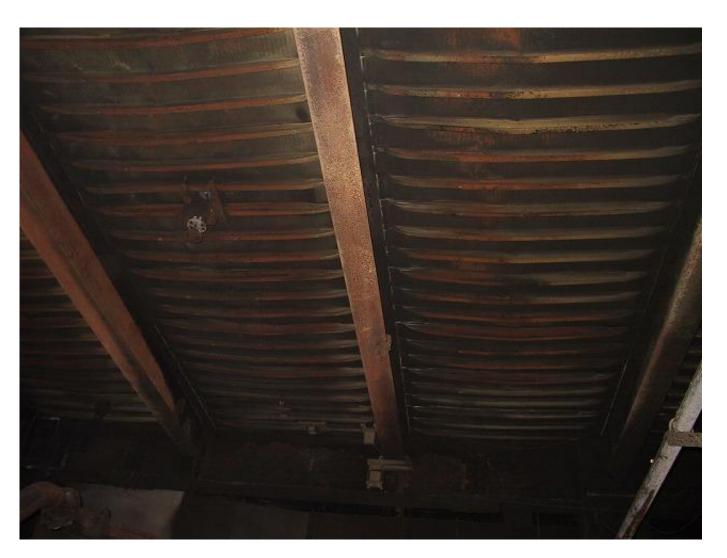
天井部分の鋼材の変形

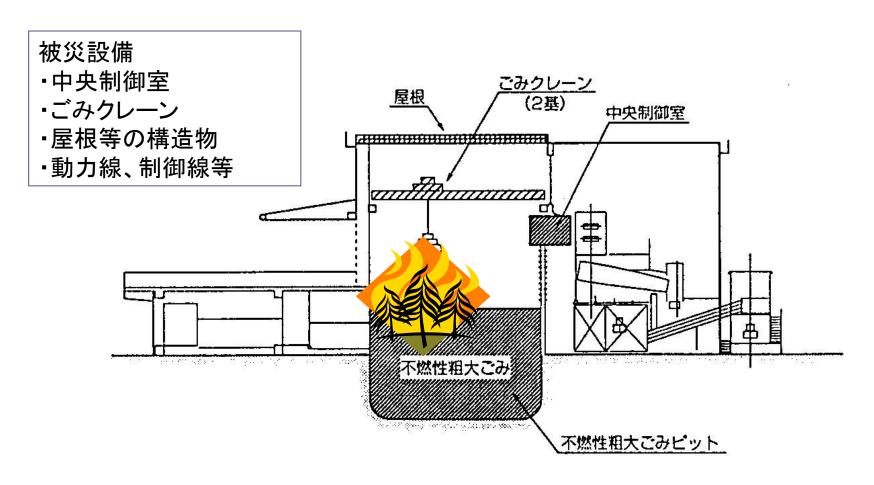
ピット火災の例

- 火災発生時間: 23時45分頃
- 火災発生場所: 不燃性粗大ごみ
- 経緯
 - □ 23:45 自動火災報知機発報
 - □直ちに、初期消火開始
 - □ 24:01 依頼により隣接焼却工場職員119番通報
 - □ 煙がひどくピットには近寄れない状況
 - □ 消防隊も放水での鎮火できず
 - □ 05:00頃 ピットを水没させて鎮火
- 復旧費:約6億2千万円
- 施設休止期間:約3カ月

注) 斜線部は被災部を示す

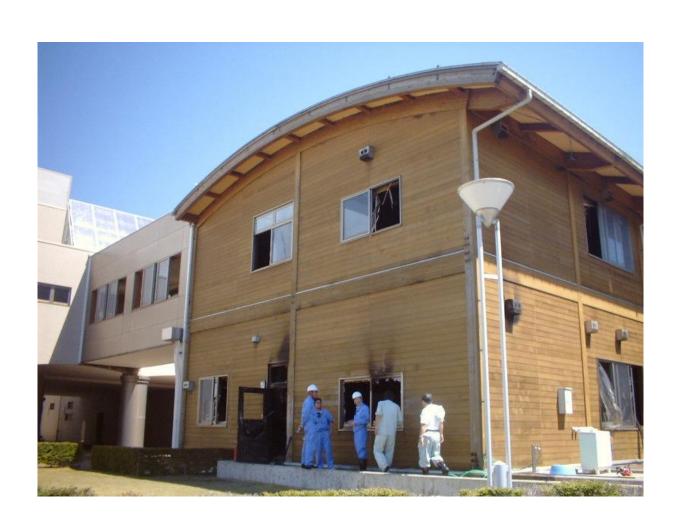
被災施設外観

- ・竣工約5年の施設
- 出火認知は、火災報知機の発報
- 直ちに現場を確認したが、既に窓から炎が噴き出していた
- 出火原因は不明
 - コンセント周りの焼損が激しかった
- 外観からでは、一見被害は大きくようだが・・・
- 施設は全損、解体
- 共済金支払額:約1億8千万円

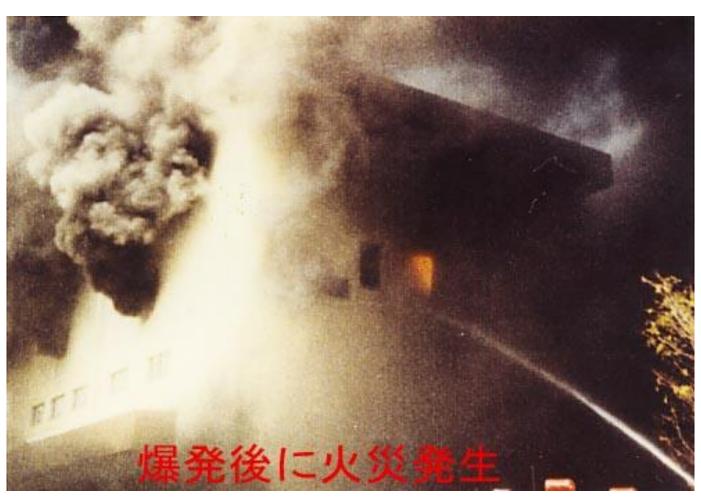
爆発後に出火、被害が拡大

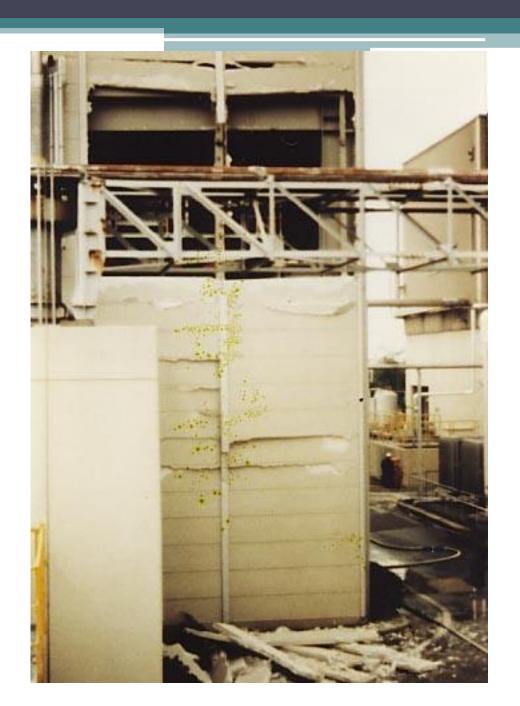
爆発圧による 破砕機室壁の破損

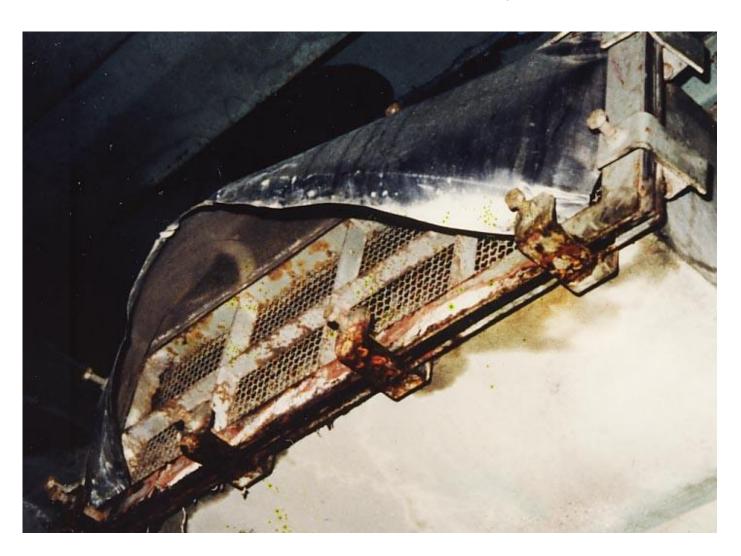
爆発によるカバーの変形

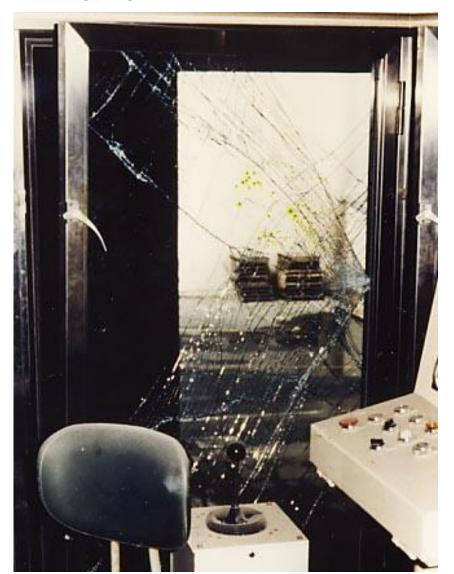
爆発による人的被害

- ・爆風により操作室窓ガラ ス破損
- オペレーターも部屋の隅 まで吹き飛ばされた

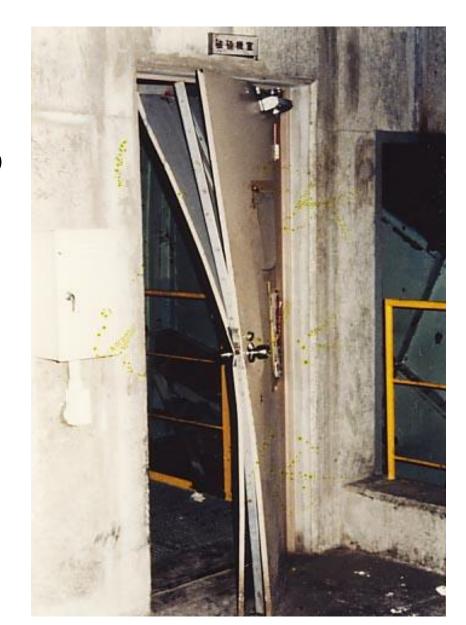
爆発による破損

- ・破砕機室扉の変形
- 扉付近に人がいると被災の 可能性も

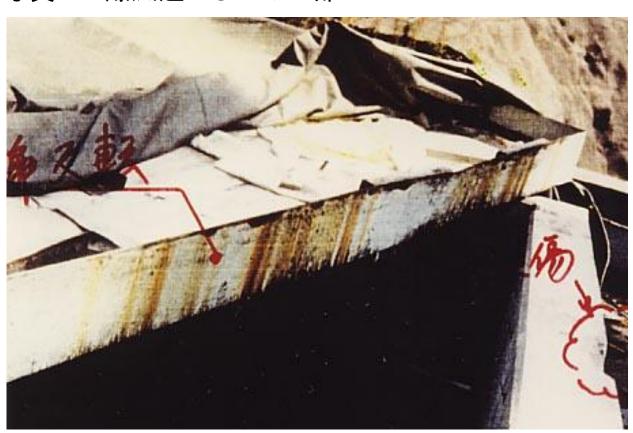
写真: 爆風逃がし口の一部

- ・爆風は、時として重量物も吹き飛ばす
- 二次被害の可能性も

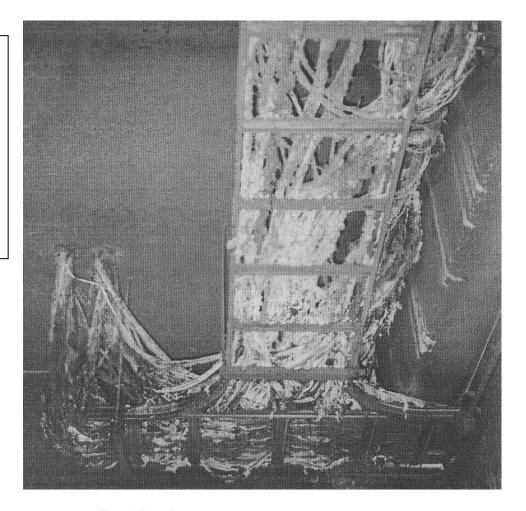
電気配線の被害例

- •爆発で引きちぎられる
- ■電線が燃える
- 隣室まで燃え広がる
- •復旧に時間が掛かる
