# 公共施設のための 雷害対策ガイドブック

本ガイドブックはその続編にあたりますが、対象を防災行政無線のみならず、災害発生時の地域住民の避難拠点となる学校施設、人々のライフラインとなる浄水施設等に焦点をあて、「公共施設のための雷害対策ガイドブック」としてとりまとめました。

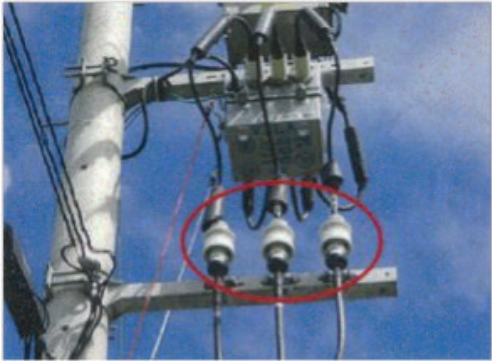
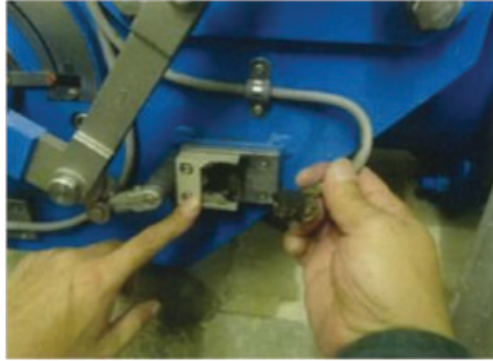
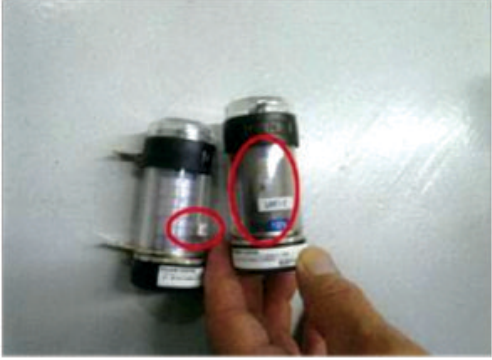
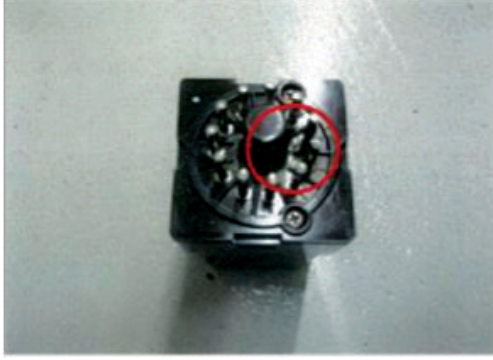
| 被害機器 | <p>柱上開閉器(VCT、SOG 制御装置)、受電設備、非常用発電設備、電源装置(インバータ)、水処理設備(シーケンサ盤、コントロール盤、現場作業盤)、薬注設備(シーケンサ盤、コントロール盤、現場作業盤)、計装設備(計装盤、コントローラ盤、CRT デスク盤)、テレメータ設備(テレメータ盤、非常警報装置)、監視カメラ、電源用 SPD など</p> <div style="display: flex; justify-content: space-around; align-items: flex-start;"> <div style="text-align: center;"> <p>柱上開閉器</p> </div> <div style="text-align: center;"> <p>緊急遮断弁</p> </div> </div> <div style="display: flex; justify-content: space-around; align-items: flex-start;"> <div style="text-align: center;"> <p>受電盤電源</p> </div> <div style="text-align: center;"> <p>水処理シーケンサ盤補助継電器</p> </div> </div> |
| 被害金額 | <p>電源の引込み点である柱上開閉器や敷地外の架空電源設備が激しく損傷していたことから、架空電源線に落雷があったと推定される。そのため、各浄水装置の電源系が被災しているほか、電源系から侵入した雷サージは、機器内の絶縁を破壊して通信線に流れ出し、他の機器の通信系に損害を与えており、施設全体に被害が生じた。本施設では、2度の被害が発生しており、それぞれの被害金額は約1億3300万円、約7840万円であった。</p> |

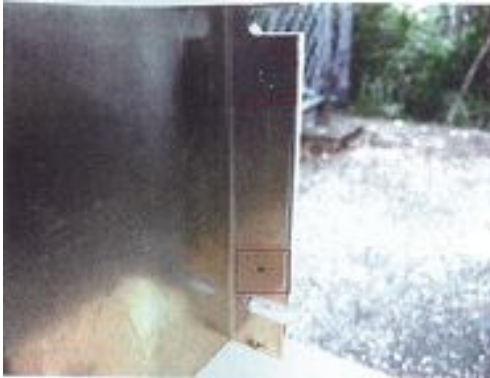
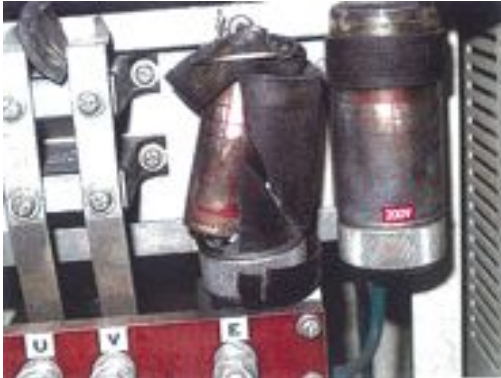
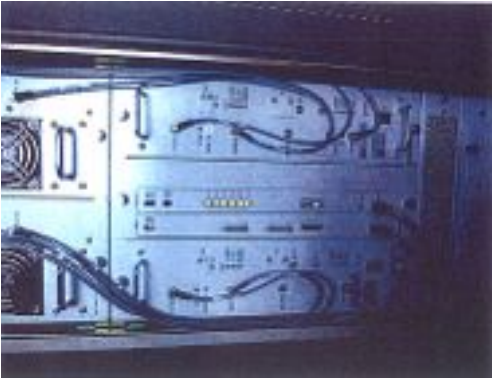
| 被害機器 | <p>非常用発電機、同報系デジタル無線設備、電源用 SPD など</p> <div data-bbox="416 336 908 712"> <p>無線装置延焼</p> </div> <div data-bbox="932 336 1415 712"> <p>基盤損傷</p> </div> <div data-bbox="405 813 908 1189"> <p>耐雷トランスの SPD 損傷</p> </div> <div data-bbox="932 813 1426 1189"> <p>アラーム点灯</p> </div> |
| 被害金額 | <p>無線設備及び非常用発電機などほぼ全ての装置が大きな損傷を受けていることから、無線アンテナへの落雷または、電源引込線への落雷が想定される。本事例の被害金額は約 2400 万円であった。</p> |

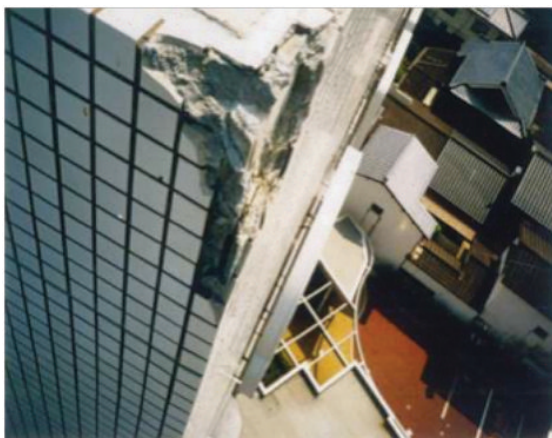
コンクリート外壁破損

直接的な被害は、施設のコンクリート外壁の破損や、危険物や可燃性ガスへの引火、雷の大電流によって発生する火災事故（森林火災）などがあります。また、感電による死傷事故などもあるため、被害が非常に甚大なケースが多いといえます。

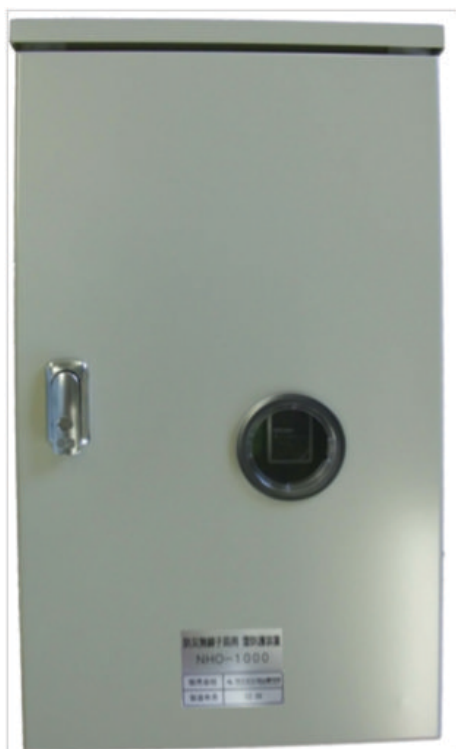
防災行政無線子局用 SPD ボックス外観

防災無線子局に対するサージ防護デバイスの設置例を示します。

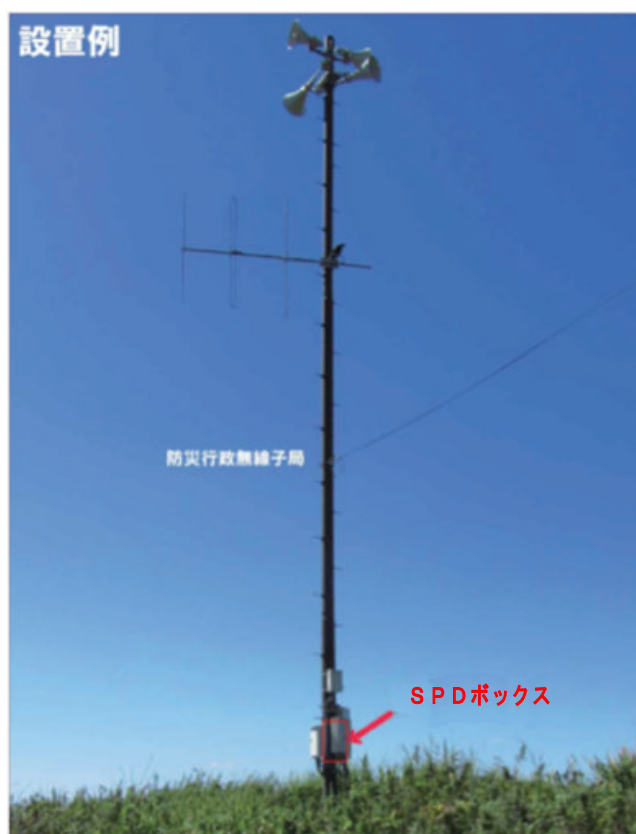
防災行政無線子局への設置例（設備全体）

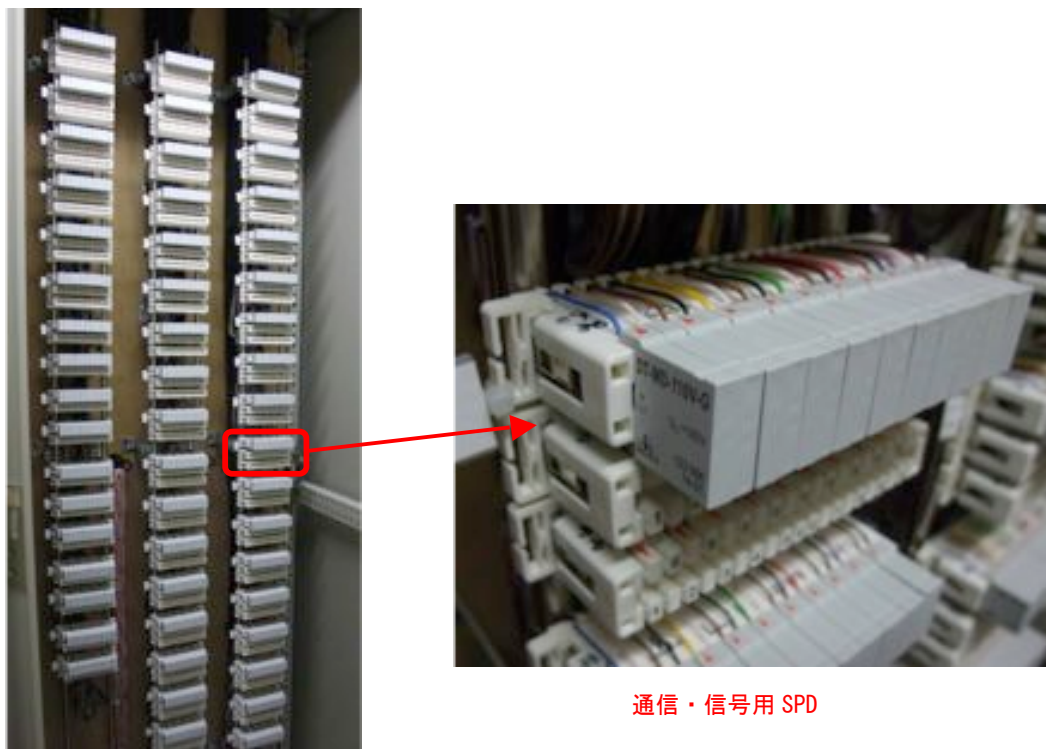
■4-11 MDF 盤への通信・信号用 SPD 設置例

MDF（主配電盤）内に SPD を設置することで、通信線の外線/内線からの雷サージ侵入を抑制する効果があります。
